ATSKAITE

**par gultnes sedimentu piesārņojuma izpēti
Hapaka grāvja baseina akvatorijā**

2007.gada 15.janvārī

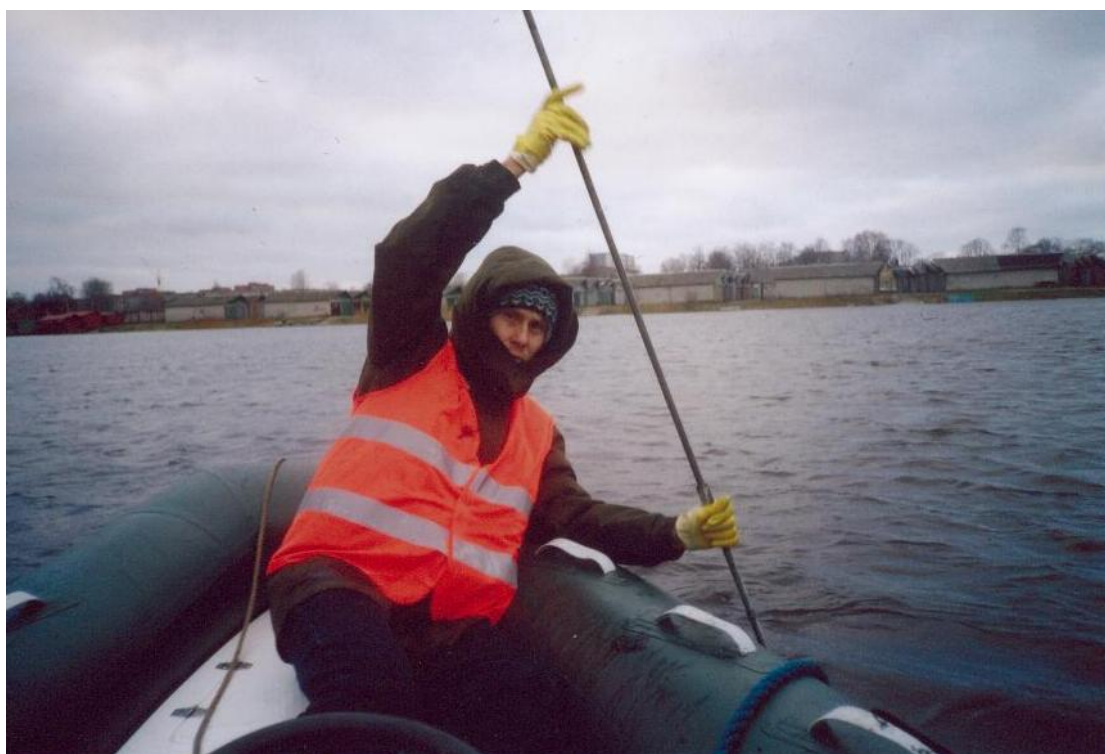
Attēls Nr. 1 Dziļuma mērīšana stacijā ar futštoka palīdzību.

Paraugi tika ņemti no motorlaivas izmantojot kuģa “Brēmene” tērauda iegremdējamo zondi. Dziļuma noteikšanai katrā stacijā tika iegremdēts gradēts metāla futštoks un iegremdējamā

zonde noteiktajā attiecīgajā dziļumā tika ievadīta upes gultnes sedimentu virsējā slānī līdz vidēji 5-10 cm dziļumam un aizpildīta ar grunts/dūņu maisījumu ar vidējo masu 1-2 kg.

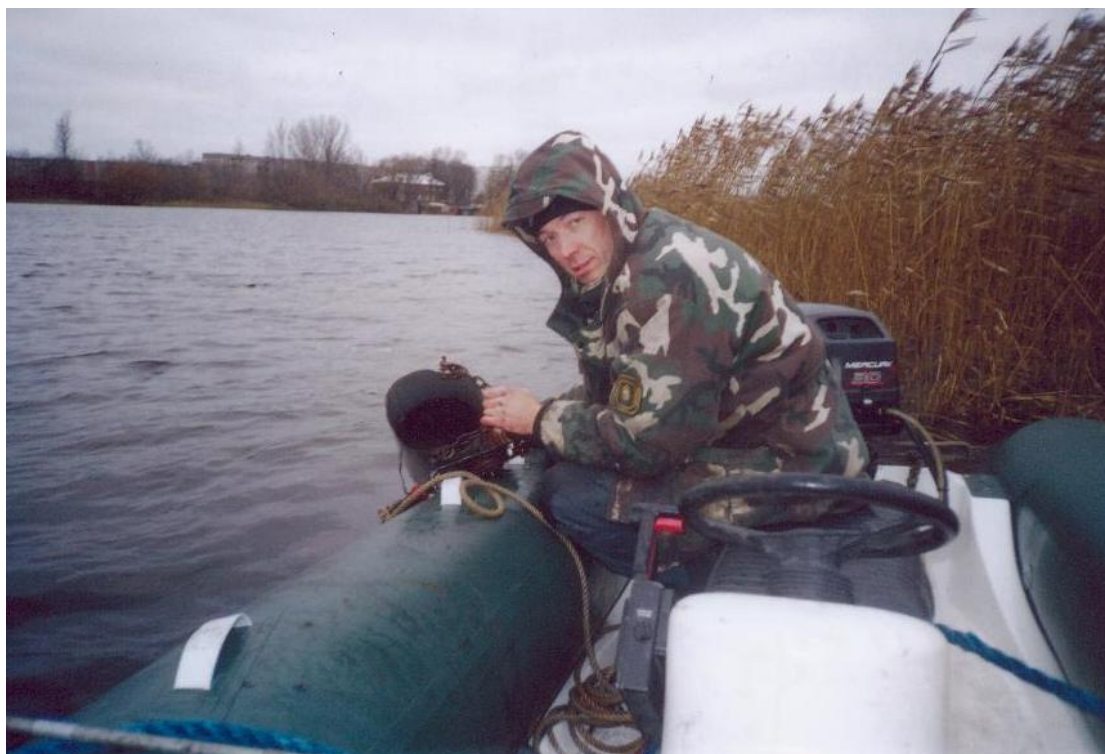
Attēls Nr. 2 Parauga pieņemšana pie laivas borta

Pēc tam zonde tika pacelta pie laivas borta un caur filtrācijas atveri tika atdalīts liekais ūdens. Ar vienreizējās lietošanas gumijas cimdēm noņemtais sedimentu paraugs tika ievietots ķīmiski tīrā polietilēna paraugu maisiņā, ievietots pārnēsājamajā uzglabāšanas/dzesēšanas tilpnē un 2 stundu laikā nogādāts laboratorijā augstākminēto ķīmisko parametru analīzei. Stacijās Nr. 1 un Nr. 6 noņemtie sedimentu paraugi tika nodoti A/S “Latvijas Valsts ceļi” laboratorijā, Rencēnu ielā 17, Rīgā, lai veiktu kaitīgās sīkās frakcijas analīzes izmantojot metilēnzilā metodi.

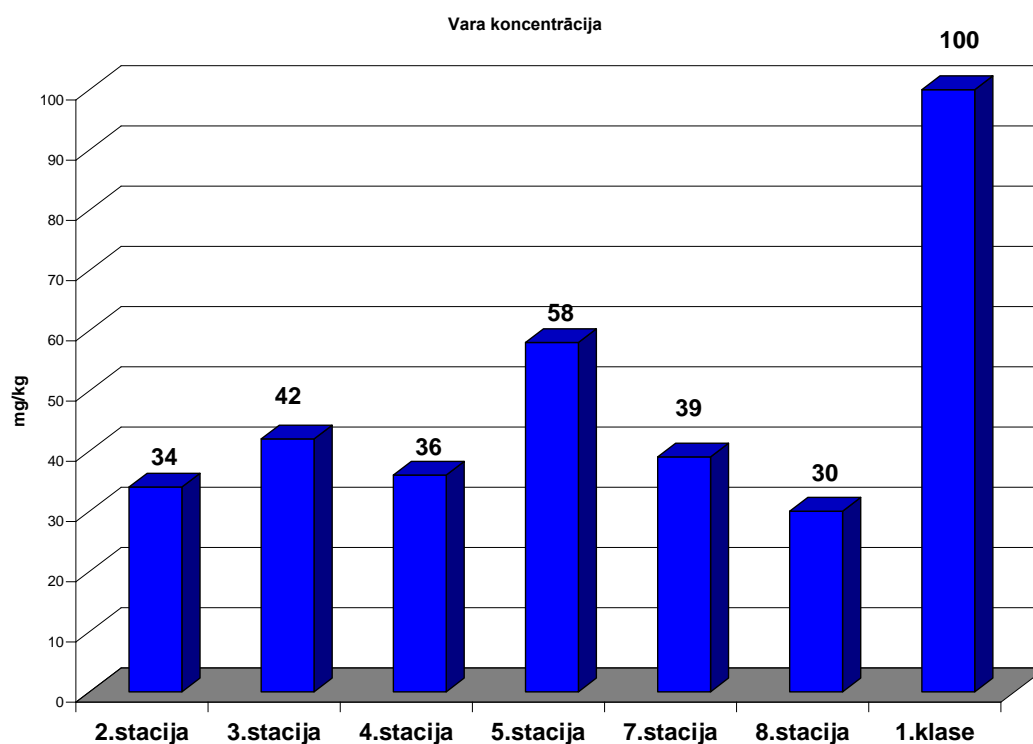
Grafiks Nr. 1 Vara koncentrācija

Pēc analīžu rezultātiem vara koncentrācija gultnes sedimentos nepārsniedz piesārņojuma pirmo robežlielumu un svārstās robežās no 30 mg/kg līdz 58 mg/kg.
