### Pasažieru iekāpšanas-izkāpšanas tuneļa Eksporta ielā 3a (inv. Nr. 5812) remonts

## **SERVISA ATSKAITE № 20-53**

**PASAŽIERU IEKĀPŠANAS-IZKĀPŠANAS TUNEĻA EKSPORTA IELA 3A (INV.  
NR. 5812) TEHNISKĀ NOVĒRTĒŠANA**

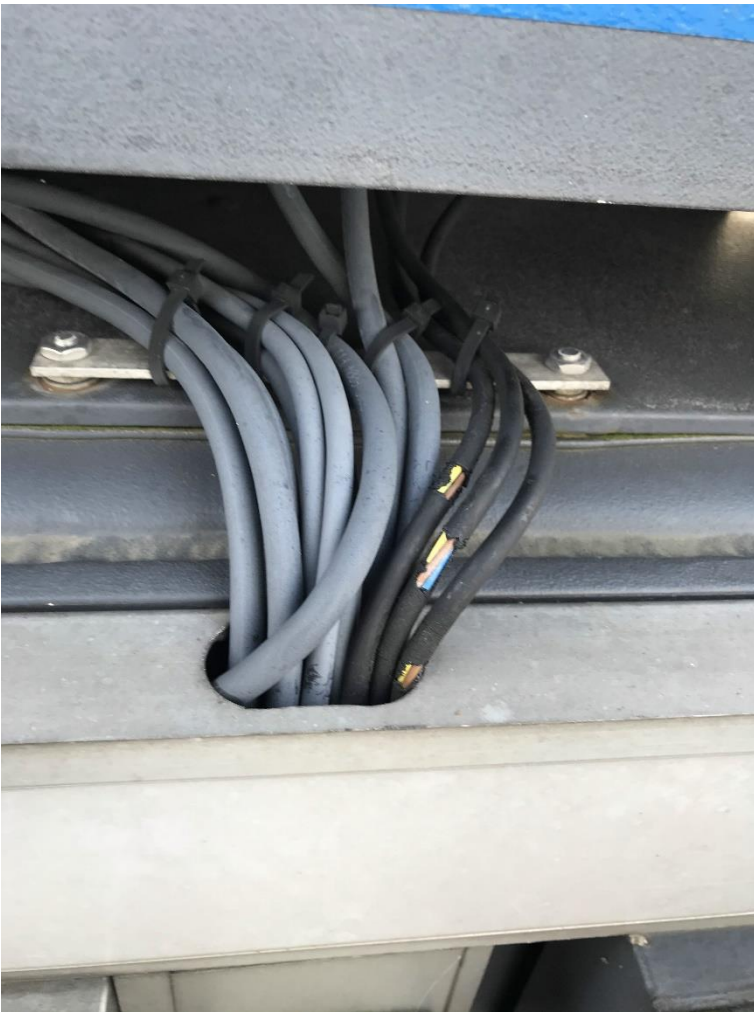
| № | Daļas un defekta nosaukums | Daudzums | Defekta novēršanai nepieciešamo darbu sastāvs | Novēršanas prioritāte | Attēla № pielikumā №1 |
|---|---|---|---|---|---|
| 9. | Elektrokārba =15 +EC400 | 1 gab. | Lietus laikā iekļūst ūdens. Nepieciešams nomainīt blīvējošo gumiju un nosusināt ūdeni | Vidēja | 10 |

| № | Daļas un defekta nosaukums | Daudzums | Defekta novēršanai nepieciešamo darbu sastāvs | Cena par vienību EUR | Cena kopā EUR |
|---|---|---|---|---|---|
| 9. | Elektrokārba =15 +EC400 | 1 gab. | Lietus laikā ieplūst ūdens. Nepieciešams nomainīt blīvējošo gumiju, notīrīt un nosusināt ūdeni | 180,00 | 180,00 |

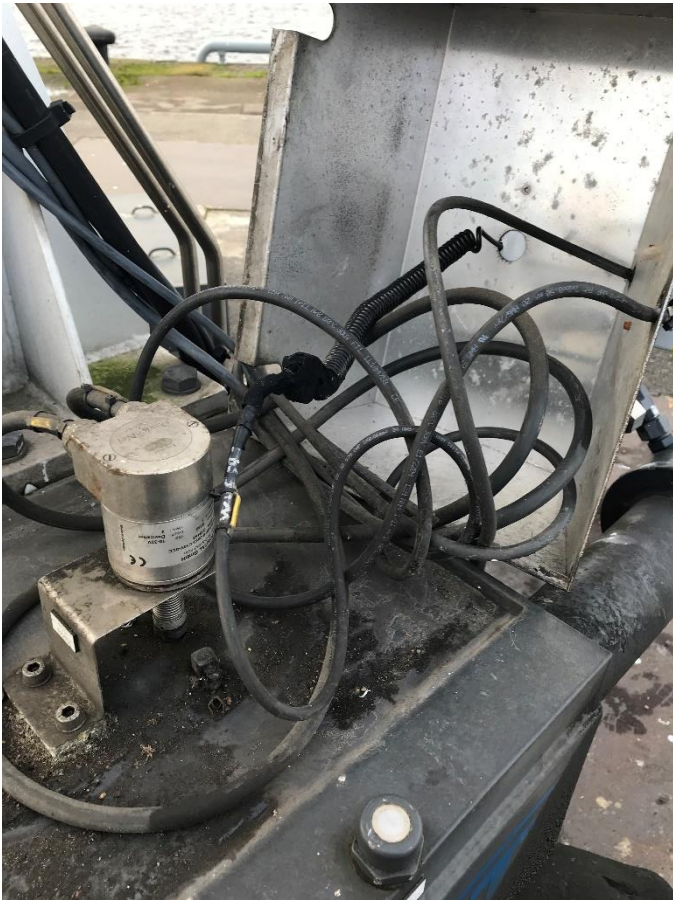
| № | Daļas un defekta nosaukums | Daudzums | Defekta novēršanai nepieciešamo darbu sastāvs | Novēršanas prioritāte | Attēla № pielikumā №1 |
|---|---|---|---|---|---|
| 9.4. | Elektrokabelis =15 W4654 | 1 gab. | Nepieciešams nomainīt, ja ir bojāts kabelis | Vidēja | 11; 12 |

| № | Daļas un defekta nosaukums | Daudzums | Defekta novēršanai nepieciešamo darbu sastāvs | Cena par vienību EUR | Cena kopā EUR |
|---|---|---|---|---|---|
| 9.4. | <i>Elektrokabelis =15 W4654</i> | <i>1 gab.</i> | <i>Nepieciešams nomainīt, jo ir bojāts kabelis</i> | <i>75,00</i> | <i>75,00</i> |

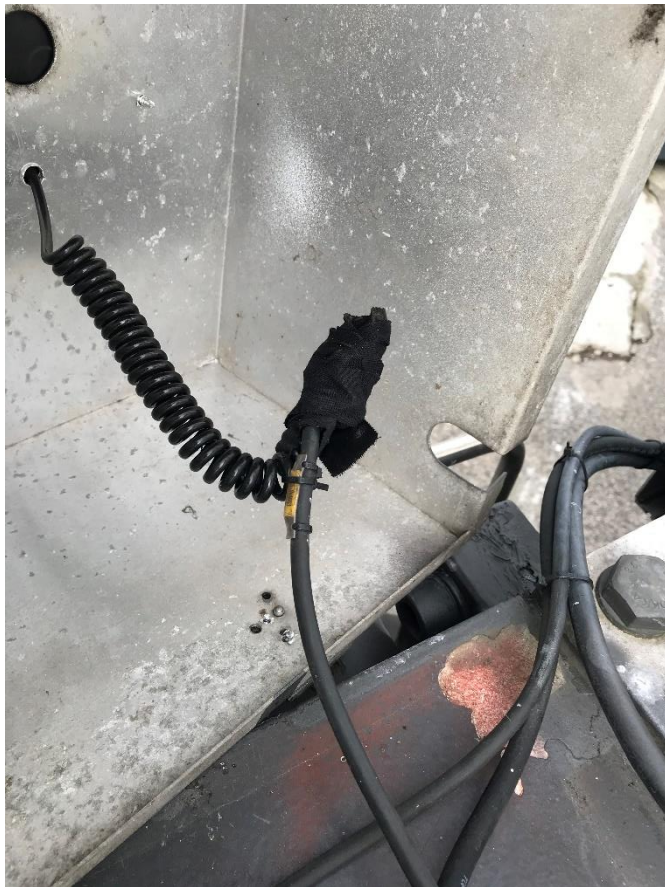
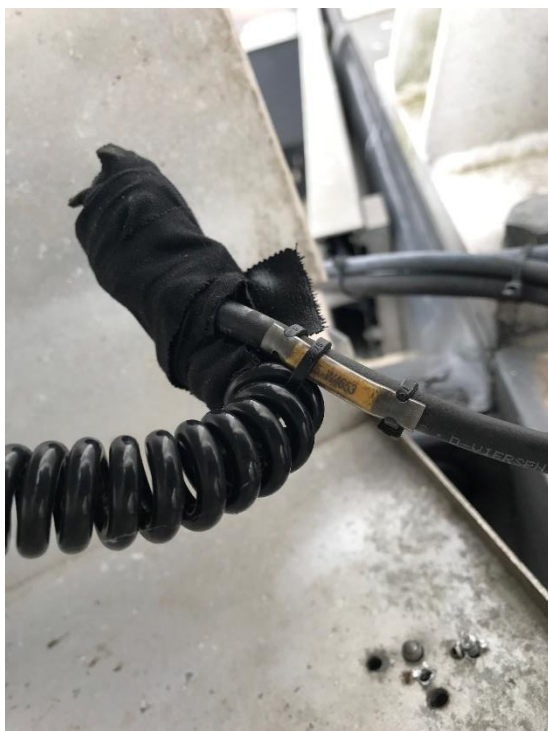
| № | Daļas un defekta nosaukums | Daudzums | Defekta novēršanai nepieciešamo darbu sastāvs | Novēršanas prioritāte | Attēla № pielikumā №1 |
|---|---|---|---|---|---|
| 9.5. | Elektrokabelis =15 W4653 | 1 gab. | Nepieciešams nomainīt, ja ir bojāts kabelis | Vidēja | 13; 14 |

| № | Daļas un defekta nosaukums | Daudzums | Defekta novēršanai nepieciešamo darbu sastāvs | Cena par vienību EUR | Cena kopā EUR |
|---|---|---|---|---|---|
| 9.5. | <i>Elektrokabelis =15 W4653</i> | <i>1 gab.</i> | <i>Nepieciešams nomainīt, jo ir bojāts kabelis</i> | <i>80,00</i> | <i>80,00</i> |

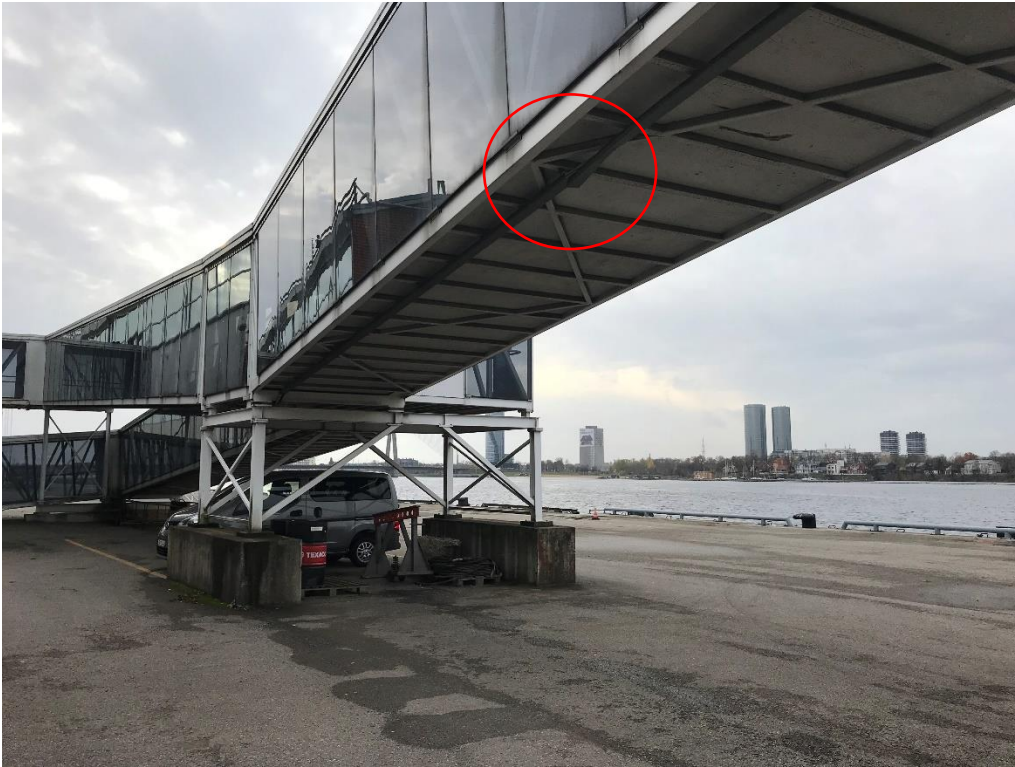
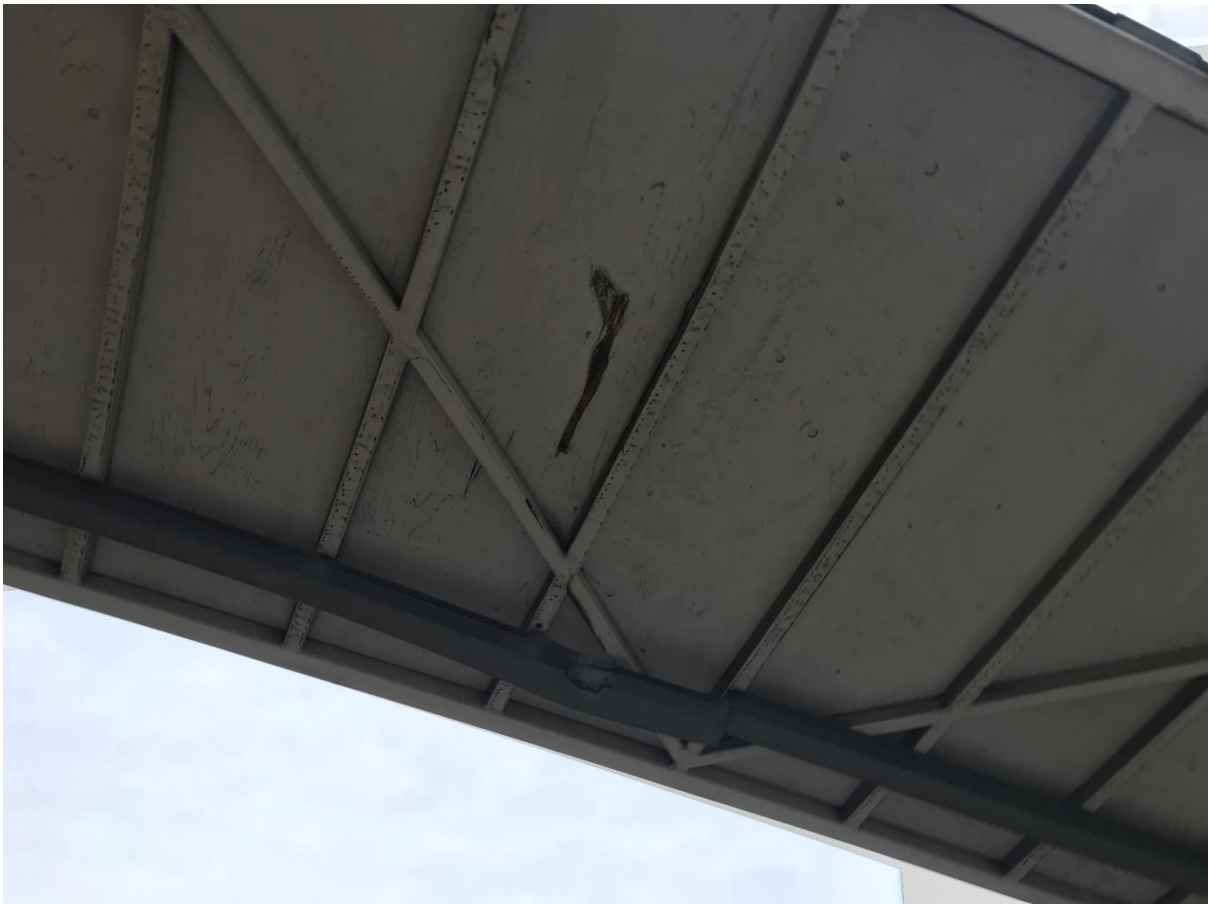
| № | Daļas un defekta nosaukums | Daudzums | Defekta novēršanai nepieciešamo darbu sastāvs | Novēršanas prioritāte | Attēla № pielikumā №1 |
|---|---|---|---|---|---|
| 10. | Barošanas kabeļu trase | 1 gab. | Nepieciešams nomainīt bojāto vāku | Vidēja | 15; 16 |

| № | Daļas un defekta nosaukums | Daudzums | Defekta novēršanai nepieciešamo darbu sastāvs | Cena par vienību EUR | Cena kopā EUR |
|---|---|---|---|---|---|
| 10. | Barošanas kabeļu trase | 1 gab. | Nepieciešams nomainīt bojāto vāku | 380,00 | 380,00 |

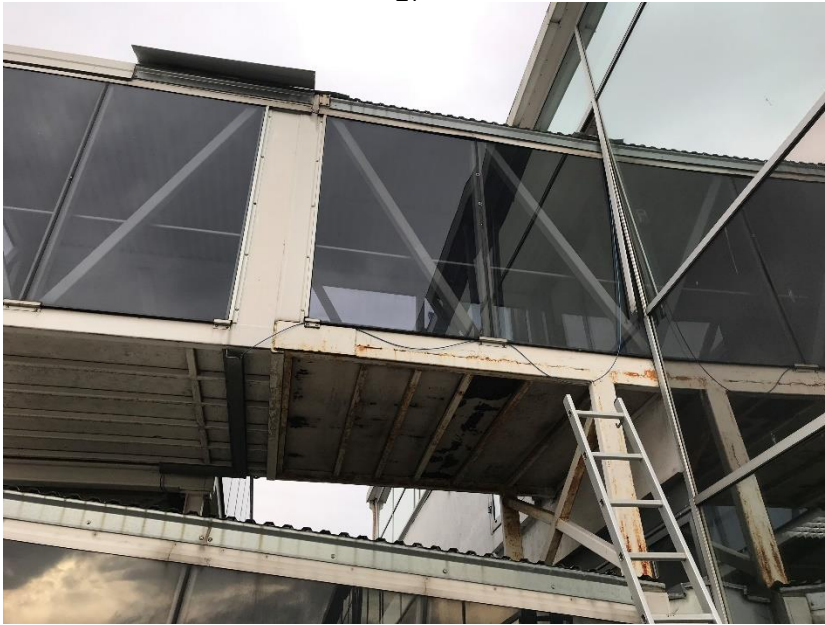
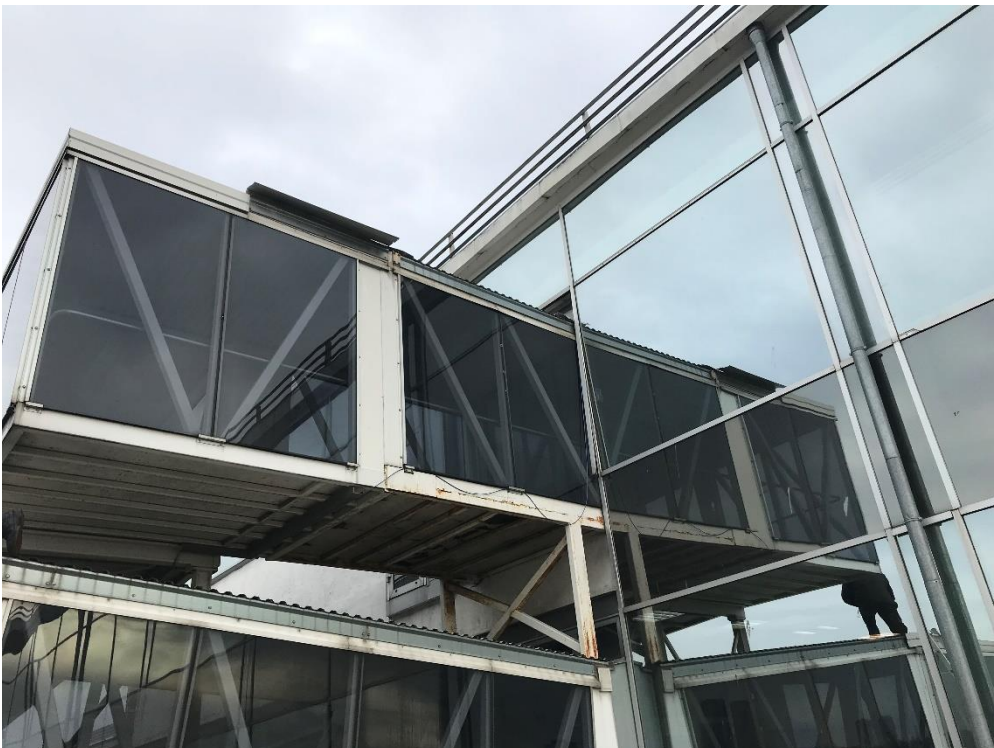
| № | Daļas un defekta nosaukums | Daudzums | Defekta novēršanai nepieciešamo darbu sastāvs | Novēršanas prioritāte | Attēla № pielikumā №1 |
|---|---|---|---|---|---|
| 11. | Optiskais kabelis | 1 gab. | Jānostiprina, ja nav pareizi piestiprināts | Vidēja | 17; 18 |

| № | Daļas un defekta nosaukums | Daudzums | Defekta novēršanai nepieciešamo darbu sastāvs | Cena par vienību EUR | Cena kopā EUR |
|---|---|---|---|---|---|
| 11. | Optiskais kabelis | 1 gab. | Jānostiprina, jo nav pareizi piestiprināts | 90,00 | 90,00 |

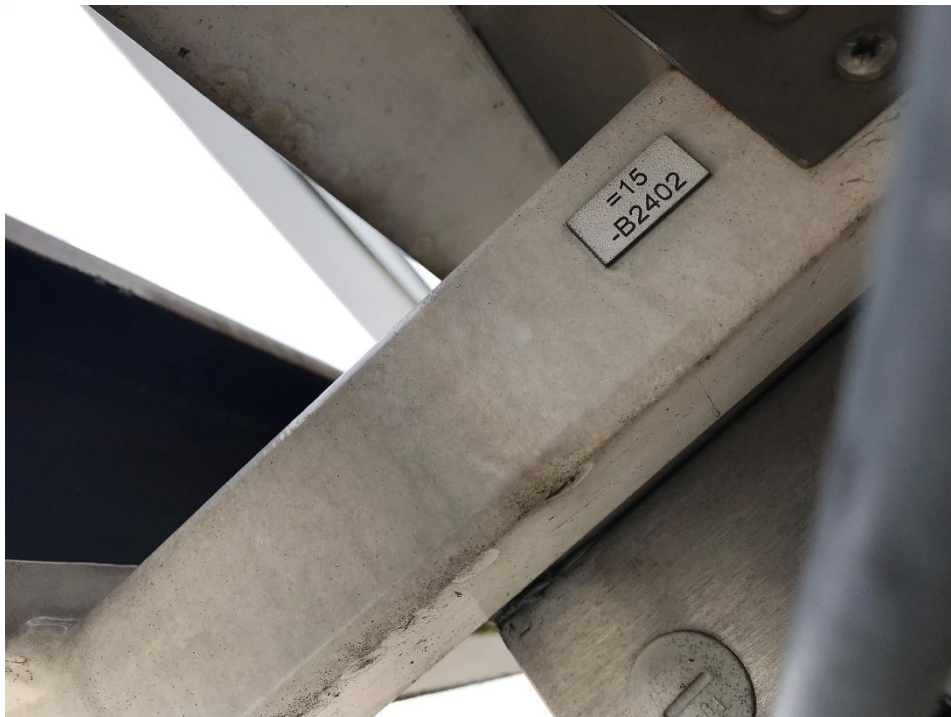
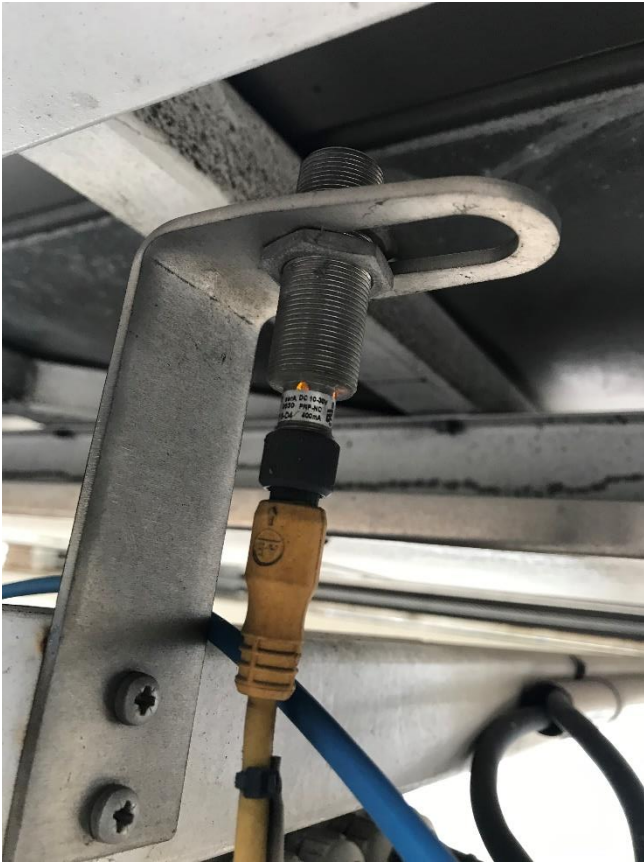
| № | Daļas un defekta nosaukums | Daudzums | Defekta novēršanai nepieciešamo darbu sastāvs | Novēršanas prioritāte | Attēla № pielikumā №1 |
|---|---|---|---|---|---|
| 15. | Indukcijas sensors =15 -B2402 | 1 gab. | Jānomaina, ja ir bojāts, kalibrēšana | Vidēja | 21; 22 |

| № | Daļas un defekta nosaukums | Daudzums | Defekta novēršanai nepieciešamo darbu sastāvs | Cena par vienību EUR | Cena kopā EUR |
|---|---|---|---|---|---|
| 15. | Indukcijas sensors =15 -B2402 | 1 gab. | Jānomaina, jo ir bojāts, kalibrēšana | 330,00 | 330,00 |

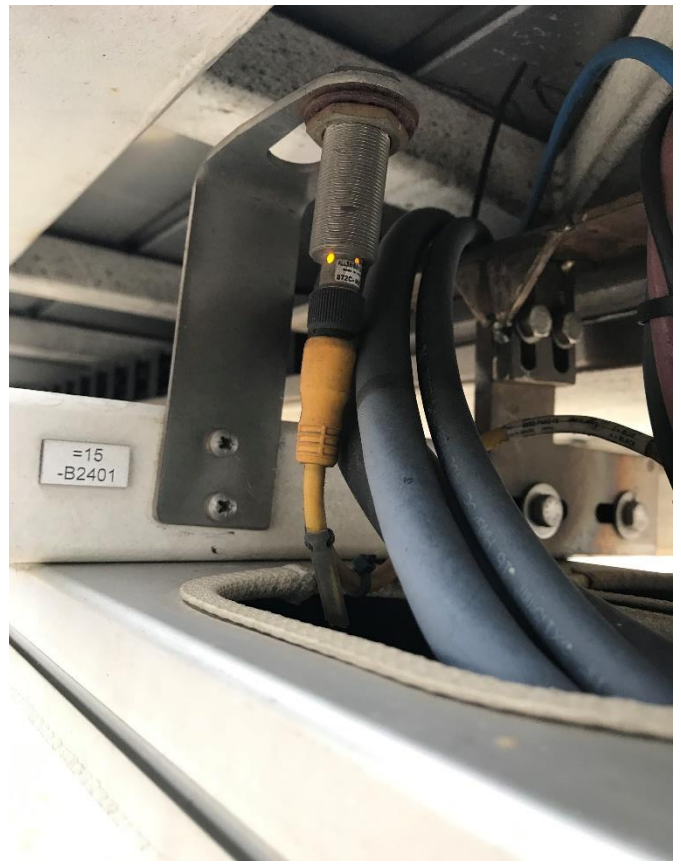
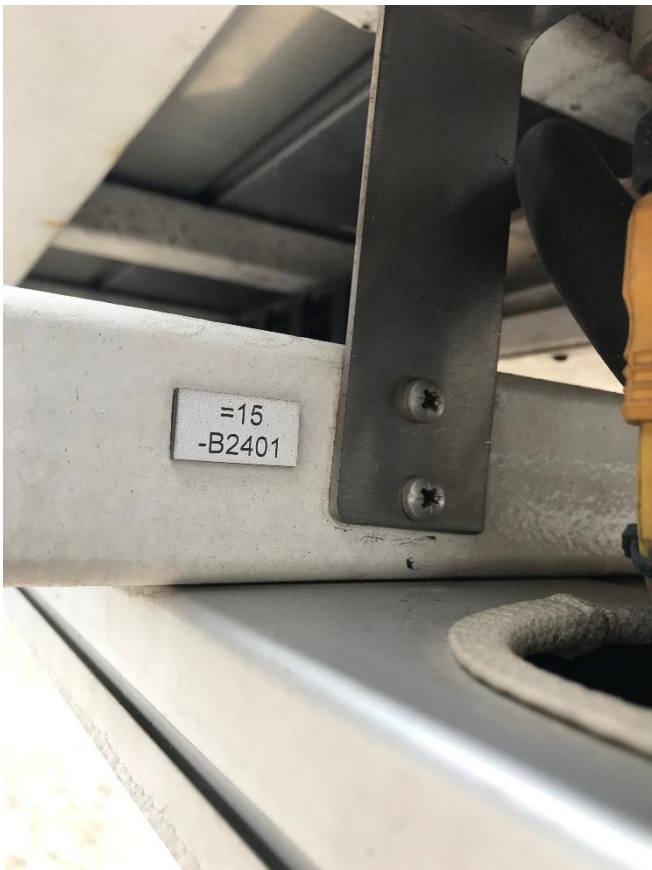
| № | Daļas un defekta nosaukums | Daudzums | Defekta novēršanai nepieciešamo darbu sastāvs | Novēršanas prioritāte | Attēla № pielikumā №1 |
|---|---|---|---|---|---|
| 16. | Indukcijas sensors =15 -B2401 | 1 gab. | Jānomaina, ja ir bojāts, kalibrēšana | Vidējs | 23; 24 |

| № | Daļas un defekta nosaukums | Daudzums | Defekta novēršanai nepieciešamo darbu sastāvs | Cena par vienību EUR | Cena kopā EUR |
|---|---|---|---|---|---|
| 16. | Indukcijas sensors =15 -B2401 | 1 gab. | Jānomaina, jo ir bojāts, kalibrēšana | 350,00 | 350,00 |

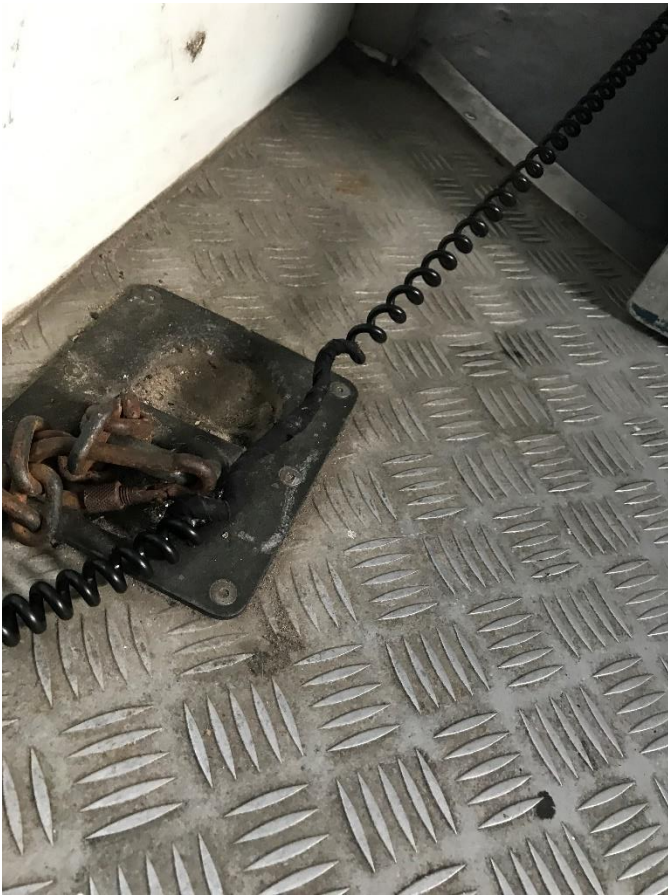
| 18. | Žiroskopa sensora kabelis =15 - W5555 | 1 gab. | Jānomaina, jo ir bojāts | Vidēja | 26 |

| 18. | Žiroskopa sensora kabelis =15 - W5555 | 1 gab. | Jānomaina, jo ir bojāts | 105,00 | 105,00 |

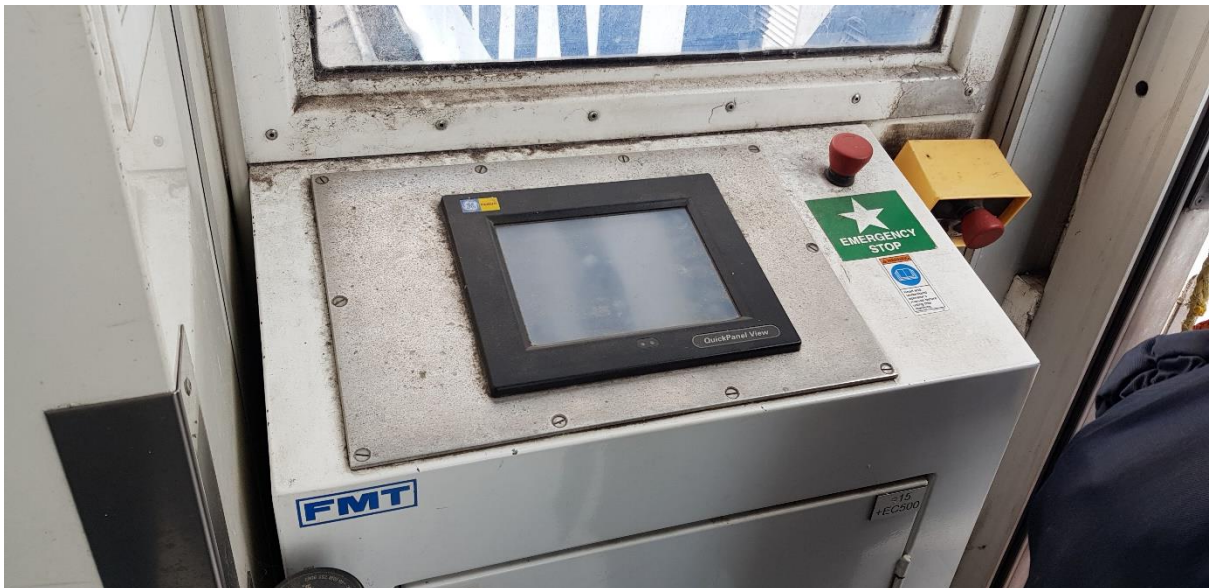
| 19. | Galvenais vadības bloks un ievades panelis | 1 kompl. | Perspektīvā ir jānomaina, jo sistēma ir novecojusi un jaunas detaļas tās remontam nav iespējams iegādāties.<br><br>Sistēma, ko piedāvājam ieviest: 6AV2123-2GB03-0AX0, SIEMENS S7 1200 sērija<br><br>Programma ir jāraksta no jauna veidojot saziņu ar visiem izpildmehānismiem. Izveidot parametru iespējamību vadīt caur paneli un kalibrēt, kā arī visu drošības pasākumu ieviešana. | Zema | 30 |

| 19. | Galvenais vadības bloks un ievades panelis | 1 kompl. | Perspektīvā ir jānomaina, jo sistēma ir novecojusi un jaunas detaļas tās remontam nav iespējams iegādāties.<br><br>Sistēma, ko piedāvājam ieviest: 6AV2123-2GB03-0AX0, SIEMENS S7 1200 sērija<br><br>Programma ir jāraksta no jauna veidojot saziņu ar visiem izpildmehānismiem. Izveidot parametru iespējamību vadīt caur paneli un kalibrēt, kā arī visu drošības pasākumu ieviešana. | 29200,00 | 29200,00 |

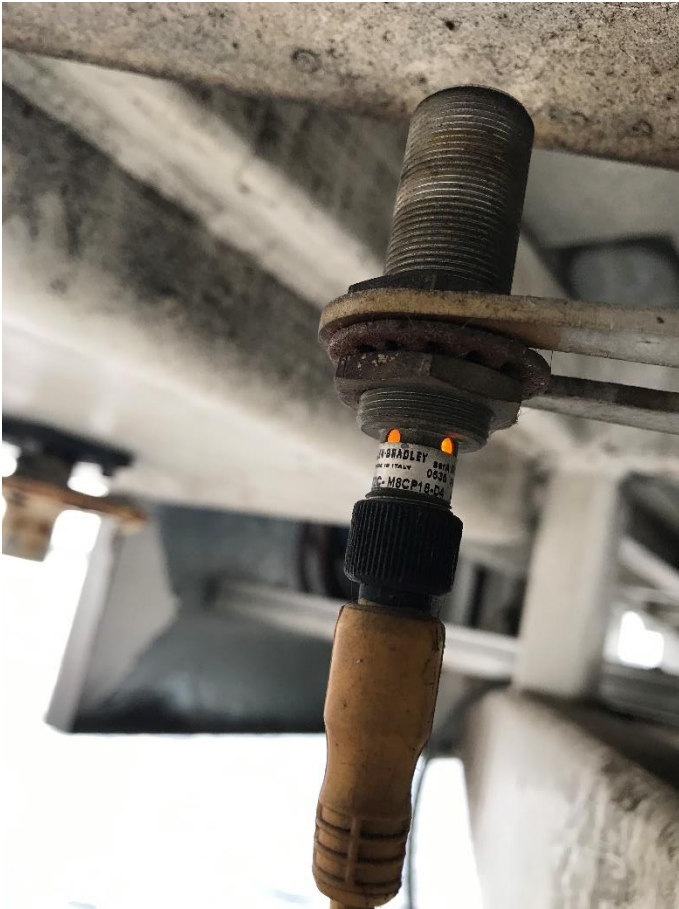
| № | Daļas un defekta nosaukums | Daudzums | Defekta novēršanai nepieciešamo darbu sastāvs | Novēršanas prioritāte | Attēla № pielikumā №1 |
|---|---|---|---|---|---|
| 2. | Trapa pagriezienu leņķa sensors | 1 gab. | Nomainīšana un kalibrēšana, ja nefunkcionē | Augsta | 31 |

| № | Daļas un defekta nosaukums | Daudzums | Defekta novēršanai nepieciešamo darbu sastāvs | Cena par vienību EUR | Cena kopā EUR |
|---|---|---|---|---|---|
| 2. | Trapa pagrieziena leņķa sensors | 1 gab. | Nomaina un kalibrēšana, jo nefunkcionē | 430,00 | 430,00 |

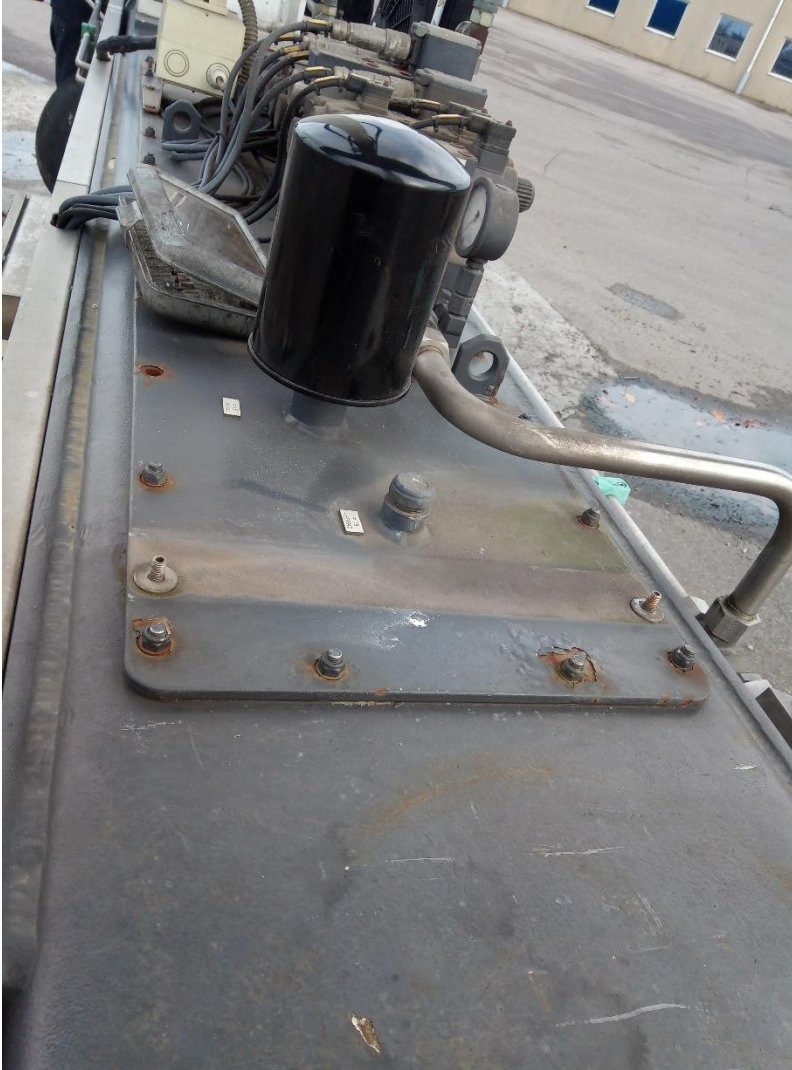
| 23. | Hidrauliskās bākas vāks | 1 kompl. | Notīrīšana un krāsošana; 4 gab. iztrūkstošo nerūsējošā tērauda skrūvju M10 uzstādīšana | Zema | 34 |

| 23. | Hidrauliskās bākas vāks | 1 kompl. | Notīrīšana un krāsošana; 4 gab. iztrūkstošo nerūsējošā tērauda skrūvju M10 uzstādīšana | 110,00 | 110,00 |

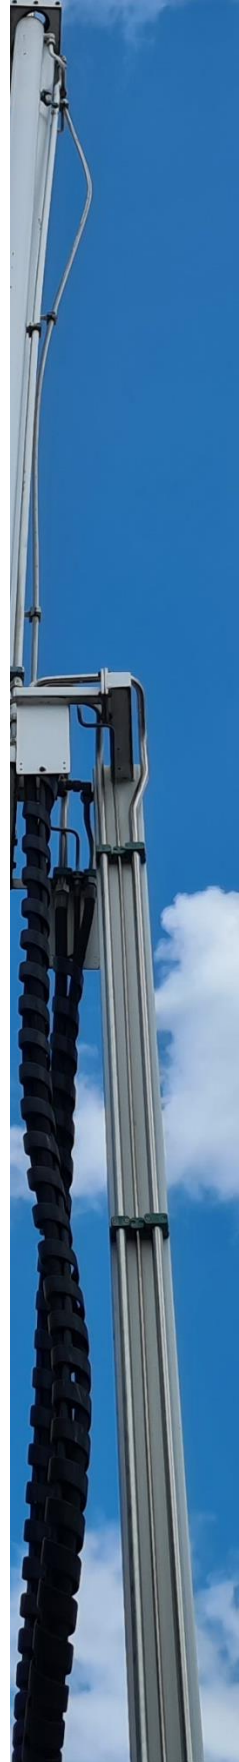
| 25. | Hidraulikas eļļas vertikālā caurule | 1 kompl. | Bojātās nerūsējošā tērauda hidrauliskās caurules Ø28 mm (L=6 m), savienojumu (2 gab.) un stiprinājumu (2 gab.) izgatavošana un nomaina | Vidēja | 35 |

| 25. | Hidraulikas eļļas vertikālā caurule | 1 kompl. | Bojātās nerūsējošā tērauda hidrauliskās caurules Ø28 mm (L=6 m), savienojumu (2 gab.) un stiprinājumu (2 gab.) izgatavošana un nomaiņa. Krāsošana | 3400,00 | 3400,00 |

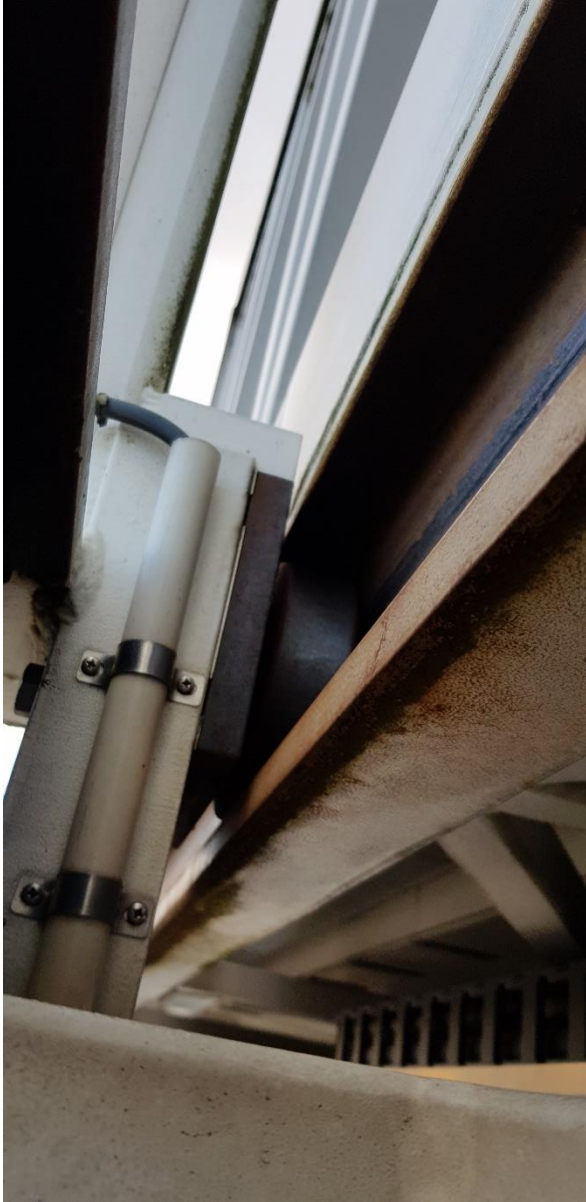
| 27. | Kustīgo segmentu atbalsta rullīši | 8 gab. | Jaunu atbalsta rullīšu izgatavošana un nomaina, jo vecie ir bojāti un negriežas | Augsta | 36 |

| 27. | Kustīgo segmentu atbalsta rullīši | 8 gab. | Jaunu atbalsta rullīšu izgatavošana un nomaiņa, jo vecie ir bojāti un negriežas. | 5800,00 | 5800,00 |

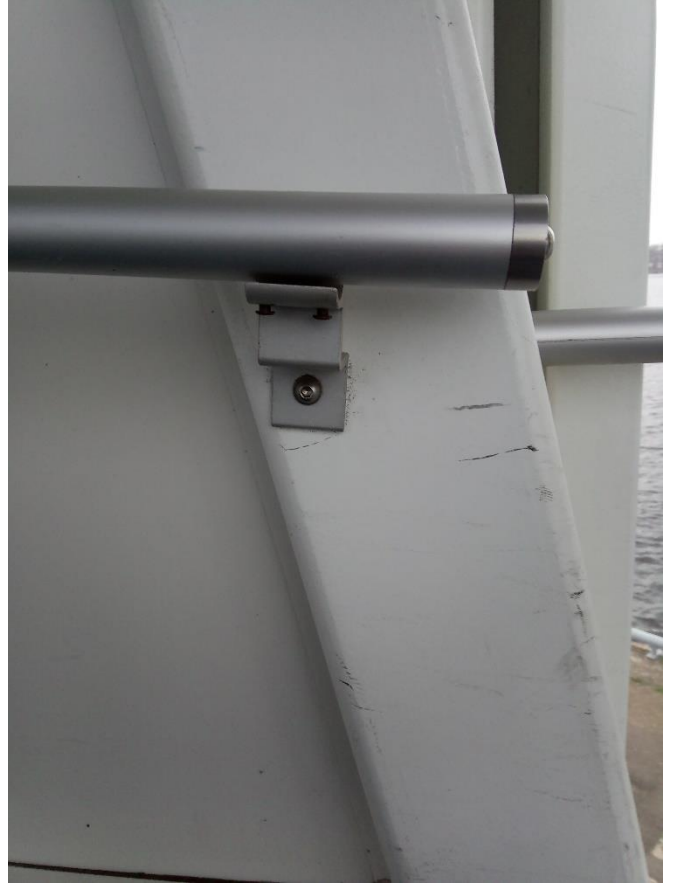
| 28. | Margas | 12 gab. | Jāieskrūvē iztrūkstošās skrūves | Vidēja | 37 |

| 28. | Margas | 12 gab. | Jāieskrūvē iztrūkstošās skrūves | 40,00 | 40,00 |

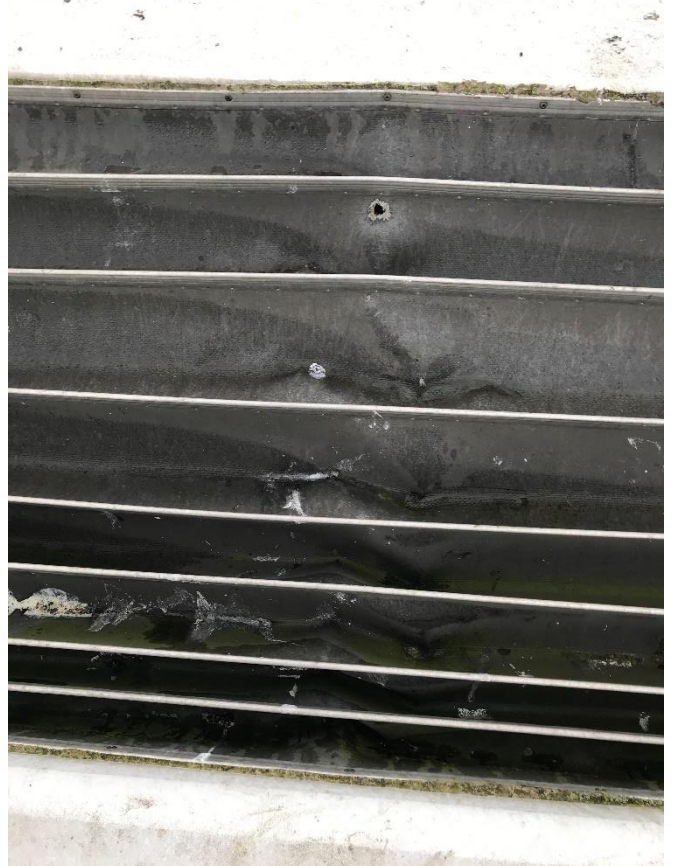
| 30. | Gofra, kas savieno tuneļa kustīgās daļas | 1 kompl. | Jāaizlīmē un jāaizlāpa caurumi | Vidēja | 38 |

| 30. | Gofra, kas savieno tuneļa kustīgās daļas | 1 kompl. | Jāaizlīmē un jāaizlāpa caurumi | 880,00 | 880,00 |

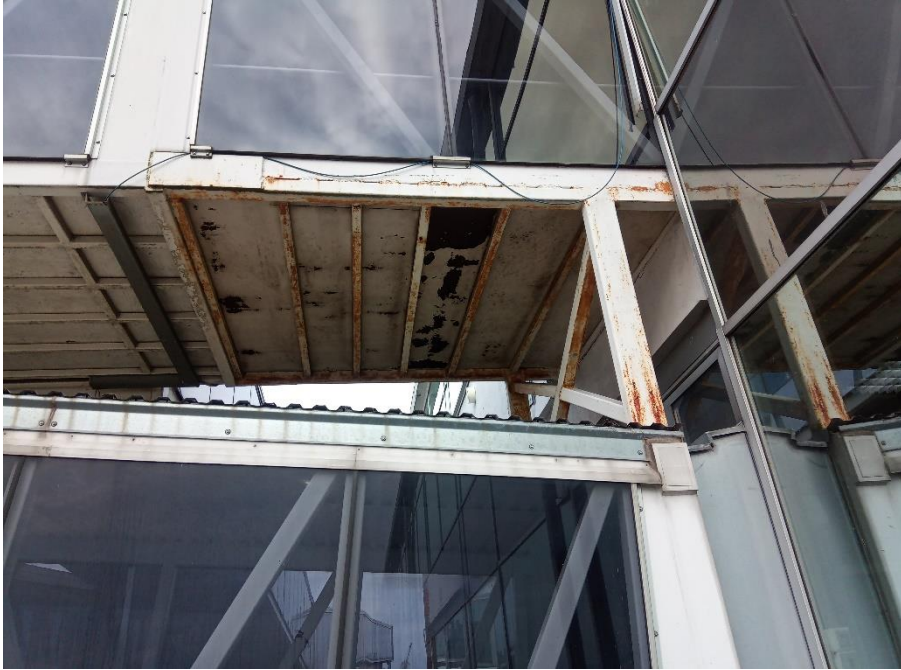
| 21. | Pie ēkas pieguļošās konstrukcijas | 1 kompl. | Konstrukciju nodrupušās krāsas un rūsas notīrīšana. Krāsošana $\approx 15 \text{ m}^2$ | Vidēja | 39 |

| 21. | Pie ēkas pieguļošās konstrukcijas | 1 kompl. | Konstrukciju nodrupušās krāsas un rūsas notīrīšana. Krāsošana $\approx 15 \text{ m}^2$ | 980,00 | 980,00 |

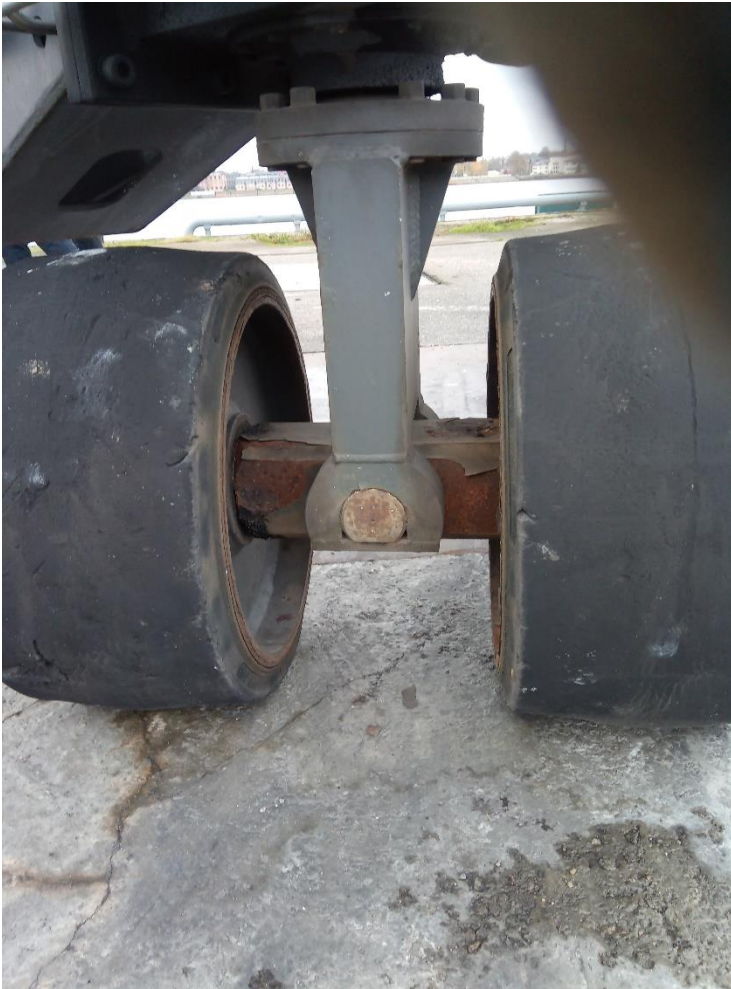
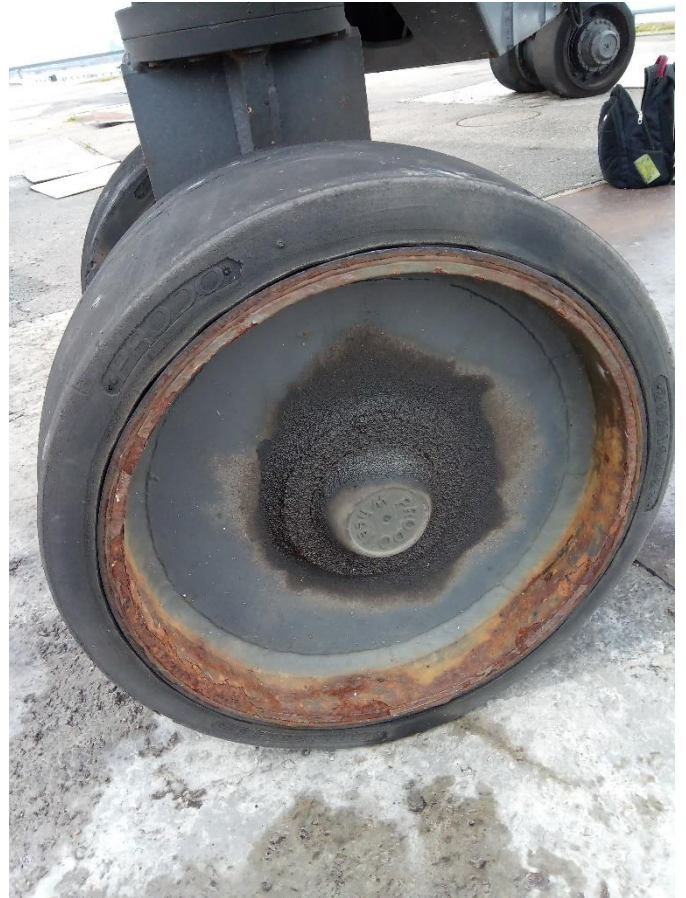
| 31. | Riteņi un stupicas | 2 kompl. | Krāsa ir apdrupusi. Nepieciešams notīrīt veco krāsu un rūsu. Krāsošana | Vidēja | 42; 43 |

| 31. | Riteņi un stupicas | 2 kompl. | Krāsa ir apdrupusi. Nepieciešams notīrīt veco krāsu un rūsu. Krāsošana | 350,00 | 350,00 |

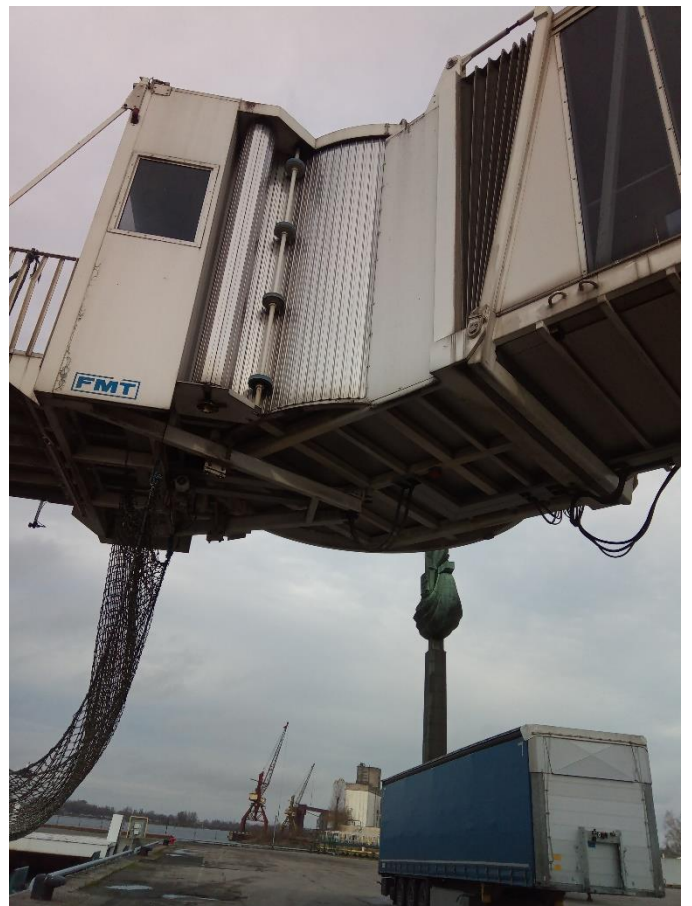
| 33. | Pagriezienu pamatne | 8 vietas | Jāeļļo pagriezienu pamatnes eļļošanas punkti un skriemeļi | Augsta | 44 |

| 33. | Pagriezienu pamatne | 8 vietas | Jāeļļo pagriezienu pamatnes eļļošanas punkti un skriemeļi | 90,00 | 90,00 |

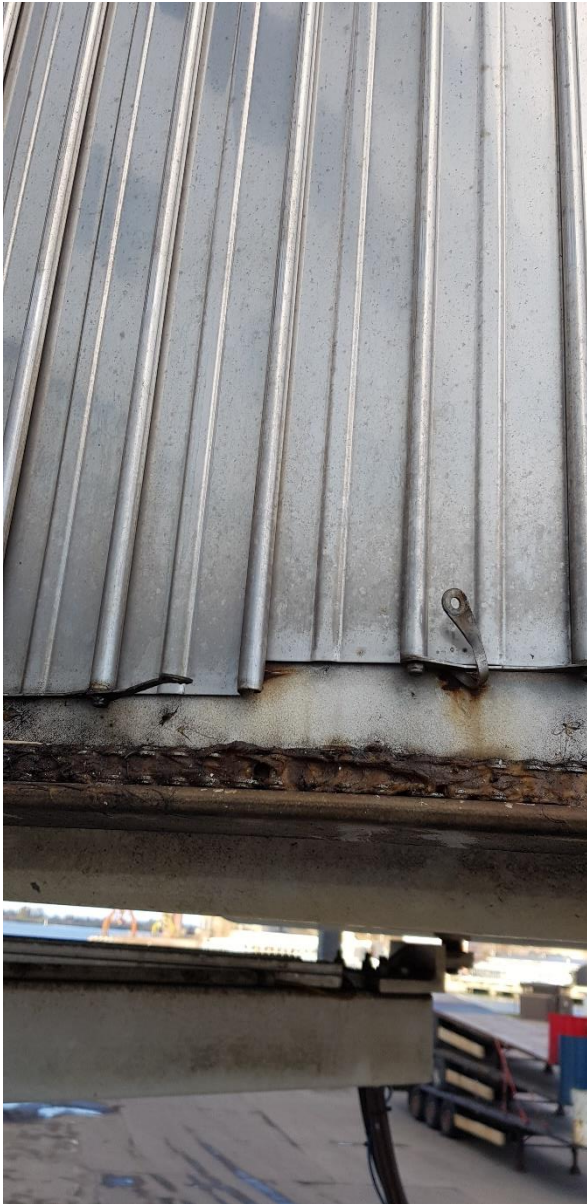
| 34. | Pagrieziena pamatne | 2 gab. | Gofras stiprinājuma izgatavošana un uzstādīšana | Vidēja | 45 |

| 34. | Pagrieziena pamatne | 2 gab. | Gofras stiprinājuma izgatavošana un uzstādīšana | 390,00 | 390,00 |

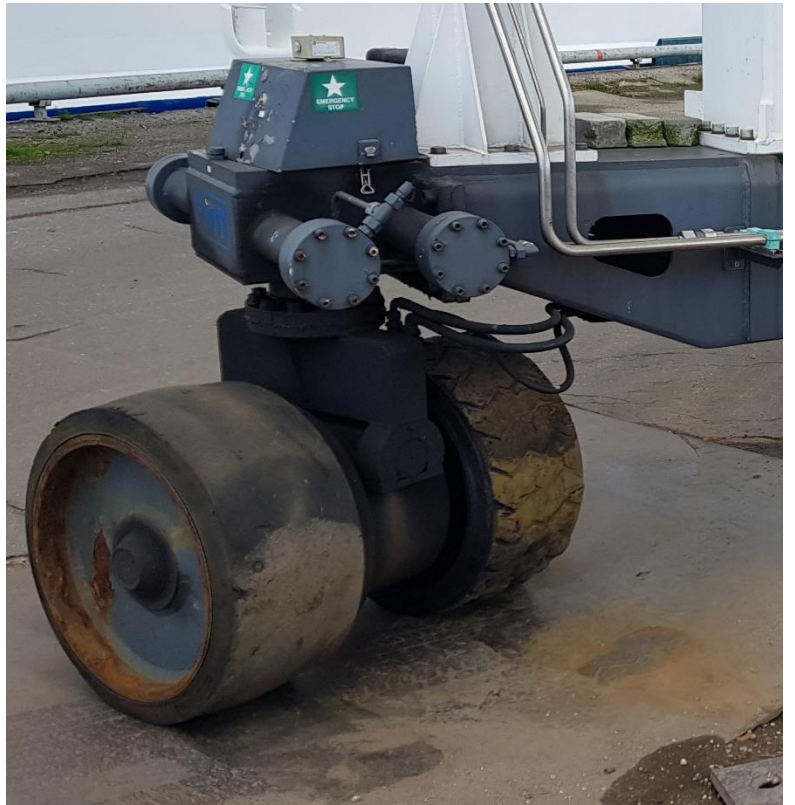
| 26. | Pagriezienu mehānismi | 1 kompl. | Ieeļļot eļļošanas punktus (4 gab.) un pievada ķēdi | Augsta | 46 |

| 26. | Pagriezienu mehānismi | 1 kompl. | Ieeļļot eļļošanas punktus (4 gab.) un pievada ķēdi | 90,00 | 90,00 |

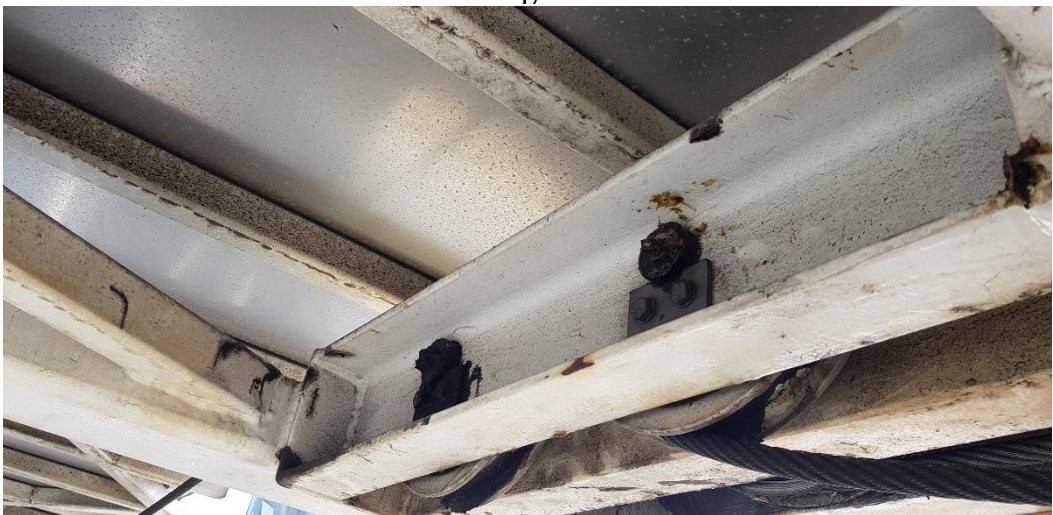
| 29. | Sinhronizācijas troses skriemeļu tapas | 1 kompl. | Skriemeļu tapu eļļošana | Vidēja | 47 |

| 29. | Sinhronizācijas troses skriemeļu tapas | 1 kompl. | Skriemeļu tapu eļļošana | 80,00 | 80,00 |

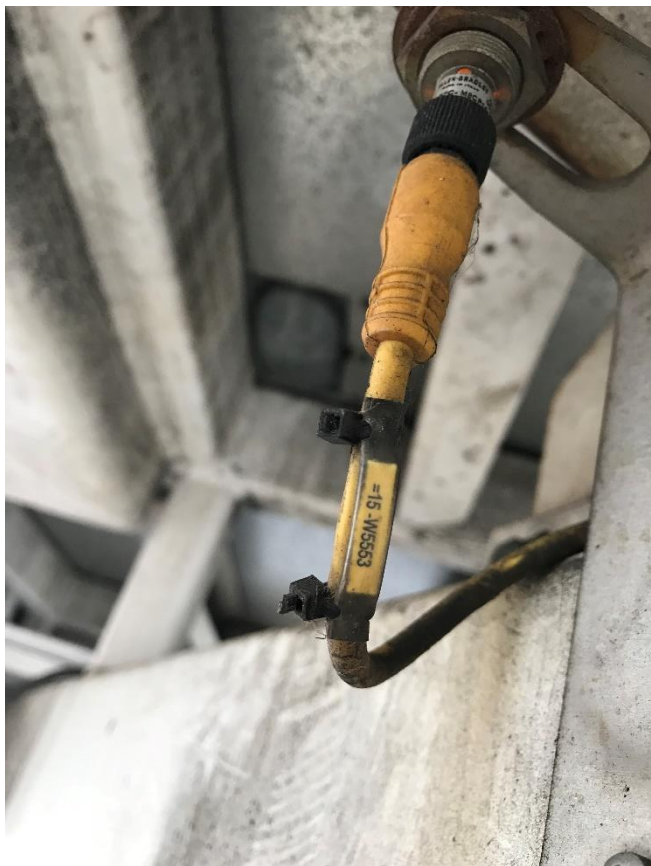
| № | Daļas un defekta nosaukums | Daudzums | Defekta novēršanai nepieciešamo darbu sastāvs | Novēršanas prioritāte | Attēla № pielikumā №1 |
|---|---|---|---|---|---|
| 12. | Indukcijas sensors =15 -B5553 | 1 gab. | Jānomaina, ja ir bojāts. Kalibrēšana | Vidēja | 48 |

| № | Daļas un defekta nosaukums | Daudzums | Defekta novēršanai nepieciešamo darbu sastāvs | Cena par vienību EUR | Cena kopā EUR |
|---|---|---|---|---|---|
| 12. | Indukcijas sensors =15 -B5553 | 1 gab. | Jānomaina, jo ir bojāts. Kalibrēšana | 330,00 | 330,00 |

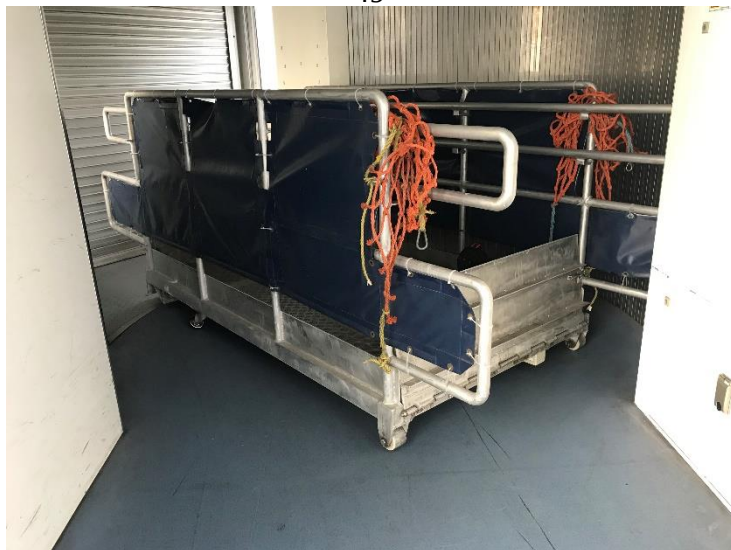
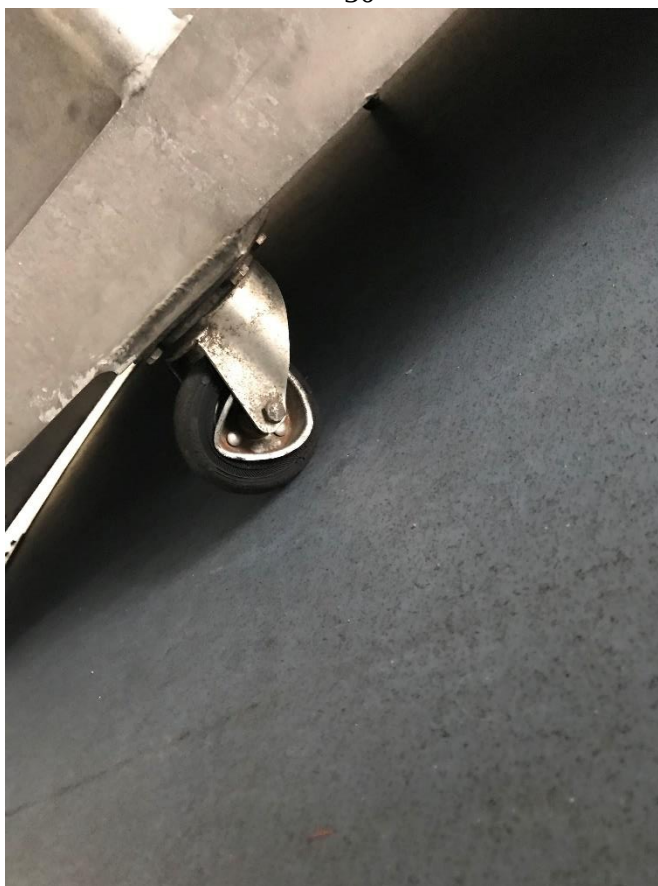
| 32. | Alumīnija pārvietojamā platforma | 2 gab. | Bojāto riteņu nomaina | Vidēja | 49; 50 |

| 32. | Alumīnija pārvietojamā platforma | 2 gab. | Bojāto riteņu nomaiņa | 95,00 | 190,00 |
